## Actividad de una falla geológica superficial y registro de sus daños en edificaciones en Pabellón de Hidalgo, Aguascalientes

### Activity of a surface geologic fault and record of damage caused to buildings in Pabellon de Hidalgo, Aguascalientes

Martín Hernández Marín<sup>1\*</sup>, María de Jesús Láriz Medina<sup>2</sup>

Hernández Marín, M., Láriz Medina, M. J. Actividad de una falla geológica superficial y registro de sus daños en edificaciones en Pabellón de Hidalgo, Aguascalientes. *Investigación y Ciencia de la Universidad Autónoma de Aguascalientes*. Número 66: 22-27, septiembre-diciembre 2015.

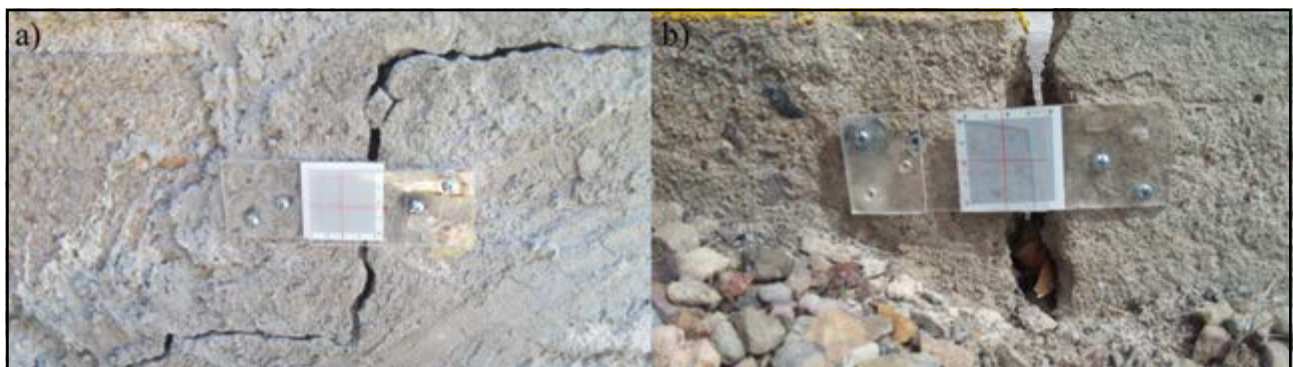
**Figura 2.** Ejemplos de dos fisurómetros (p-10 (a) y p-17 (b)) y su colocación en las diferentes estructuras dentro de la población. Fotografías tomadas por los autores.

vienda afectada (a) y el otro sobre una guaración en un estacionamiento al sur de la población (b).

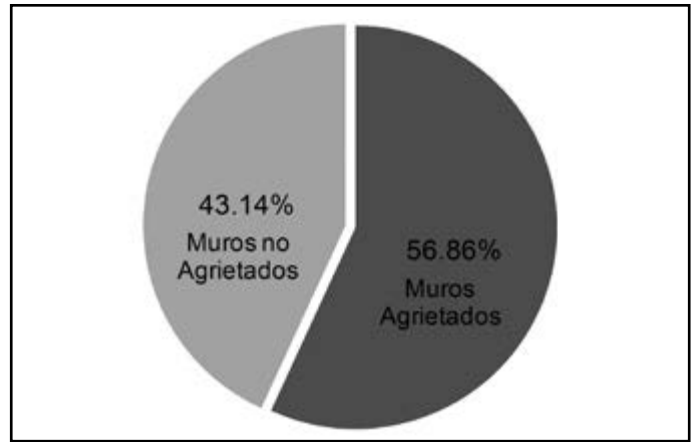
En cuanto a los anchos máximos de las grietas se estableció que hay un claro predominio de la cifra 26 mm como la más común, mientras que en cuanto al ángulo promedio con respecto a la horizontal de las mismas una cifra cercana a los 40° es la predominante (39.38°). Finalmente, se encontró que entre los muros afectados, la densidad del agrietamiento es

Figura 3. Porcentajes de muros afectados en la vivienda tipo.

del orden de 0.16 m de longitud por cada metro cuadrado de muro (m/m<sup>2</sup>). Cabe mencionar que solo se consideraron a las grietas como afectaciones; no se consideraron pandeos de muros ni desnivelaciones, entre otras potenciales afectaciones.

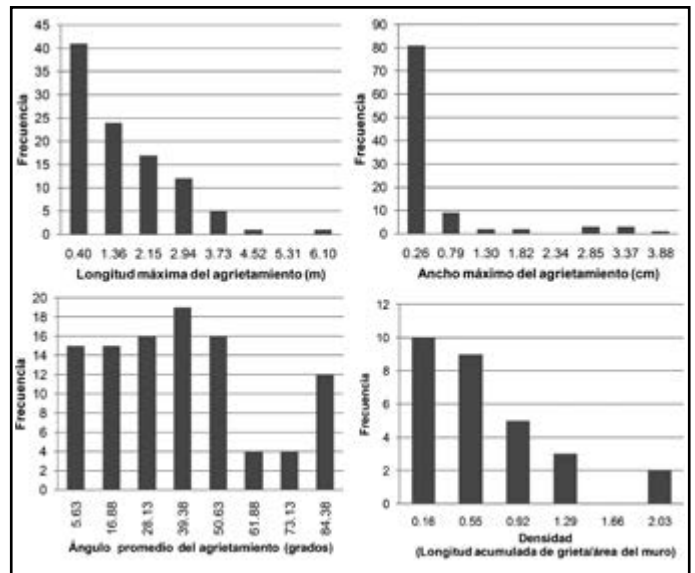
Figura 4. Gráficos de frecuencias de las principales características geométricas de las grietas en elementos constructivos en la vivienda tipo.

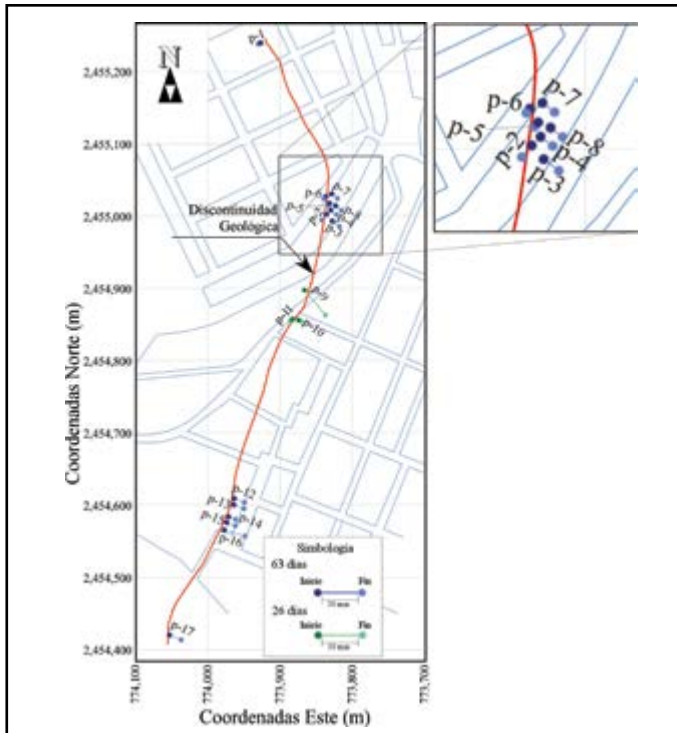
**Figura 5.** Desplazamientos horizontales registrados. La mayoría de los fisurómetros fueron colocados de modo perpendicular a la traza de la discontinuidad, pocos se colocaron en muros paralelos u oblicuos a la traza; por ejemplo, el p 2 y el p 5. Imagen de los autores.

Se puede apreciar que la magnitud de los desplazamientos en un periodo de medición máximo de 203 días alcanzó 9.5 mm en la dirección vertical y 10 mm en la horizontal. En la Figura 5, se observa

que la magnitud registrada en el fisurómetro p-9 es la que muestra el desplazamiento horizontal máximo alcanzado cercano a los 10 mm, destaca que esa magnitud se alcanzó en un periodo de 164 días, menor al periodo de medición de la mayoría de los fisurómetros. En la traza de la falla bajo estudio, como se mencionó al principio, tanto los desplazamientos horizontales como los verticales muestran valores ligeramente mayores hacia el sur de la población, lo cual es una observación muy llamativa, una explicación plausible sobre este resultado es que hacia el sur los sedimentos tienen un comportamiento mecánico más plástico porque cuentan con más material de grano fino como limo o arcilla debido a la cercanía con una corriente natural de agua superficial. Este hecho se confirmó durante las observaciones de campo, ya que en las cercanías de esta corriente existe una predominancia de suelos limoarenosos y limoarcillosos. Generalmente este tipo de suelos plásticos soportan más deformación sin presentar falla frágil ante esfuerzos impuestos, como en este caso los esfuerzos que acompañan a la aparición de una falla geológica superficial. Aunque esta última explicación es solo sugerencia, podrían necesitarse estudios más detallados para confirmarlos.

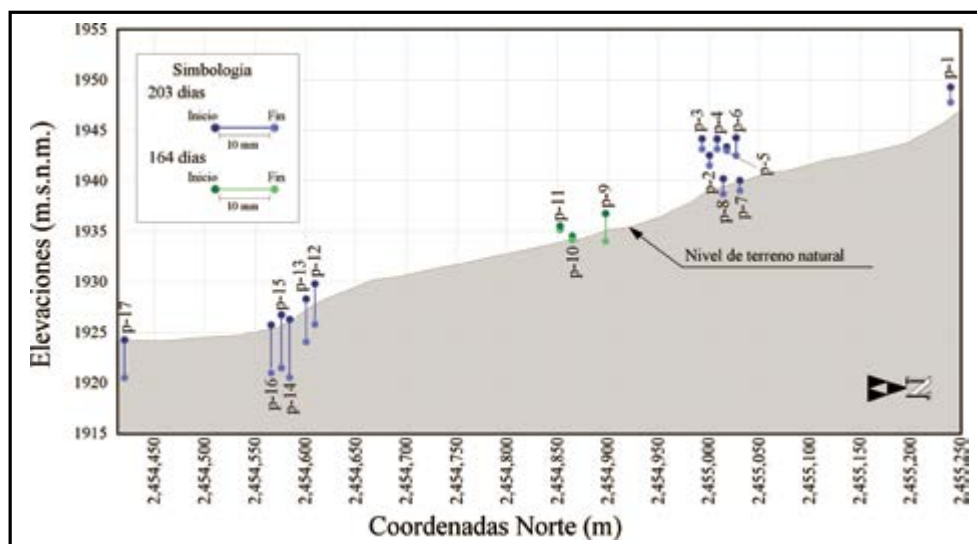
**Figura 6.** Magnitud de desplazamientos verticales en los fisurómetros colocados. Al igual que en la figura anterior, la escala fue adecuada para magnificar la magnitud de los desplazamientos. Imagen de los autores.
