## **Evaluación diagnóstica del nivel de conservación en dos edificaciones religiosas mexicanas de los siglos XVIII y XIX**

Diagnostic assessment of the conservation level  
in two Mexican religious buildings from the 18th and 19th centuries

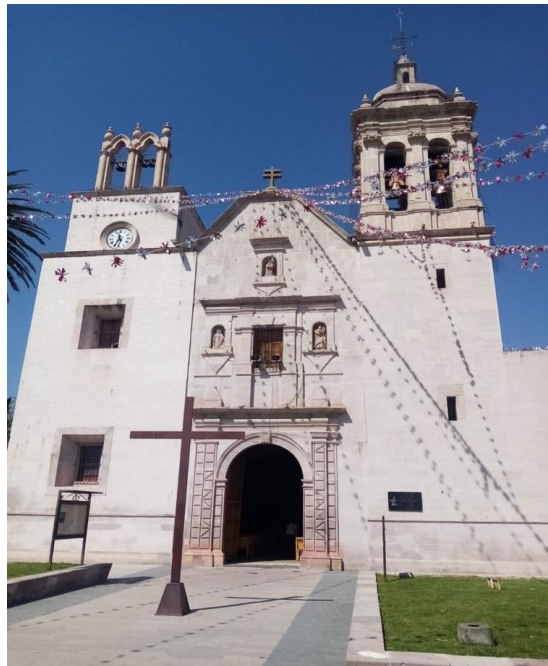
Figura 1. Muestra la portada principal del templo Jesús Nazareno, se aprecia un cambio de tonalidad en la parte inferior de los muros. Fotografía proporcionada por los autores, registro fotográfico realizado en 2024.

Tabla 4.  
Evaluación del muro oriente, correspondiente a la portada principal en el templo Jesús Nazareno. Evaluación realizada entre marzo y mayo de 2024

Determinantes	Escala valorativa				
	Inexistente 0	Presencia – 2.5	Presencia 5	Presencia + 7.5	Invadido 10
Pátinas	25%				2.5
Grietas y fisuras	5%		0.25		
Erosiones	10%		0.5		
Desprendimientos	5%	0.125			
Eflorescencias	20%			1.5	
Oxidación y corrosión	10%	0.25			
Organismos biológicos	15%		0.75		
Suciedad	10%		0.5

Factor de conservación actual= 6.4

Tabla 5.  
Categorización correspondiente al muro oriente de la portada principal en el templo Jesús Nazareno. Evaluación realizada entre marzo y mayo de 2024

0	1	2	3	4	5	6	7	8	9	10
	Bueno	Regular +	Regular	Regular -	Malo					
	←6.4→

La evaluación expuesta en la tabla 4 y la categorización en la tabla 5, ubica el muro oriente en un nivel de conservación "Regular -" es decir, moderadamente deficiente, requiriendo acciones inmediatas para corregir las lesiones y deterioros, una intervención oportuna y eficaz podría contribuir a mejorar el nivel de conservación en evaluaciones futuras. Esencialmente, se sugiere un análisis detallado de las afectaciones para prevenir daños irreversibles.

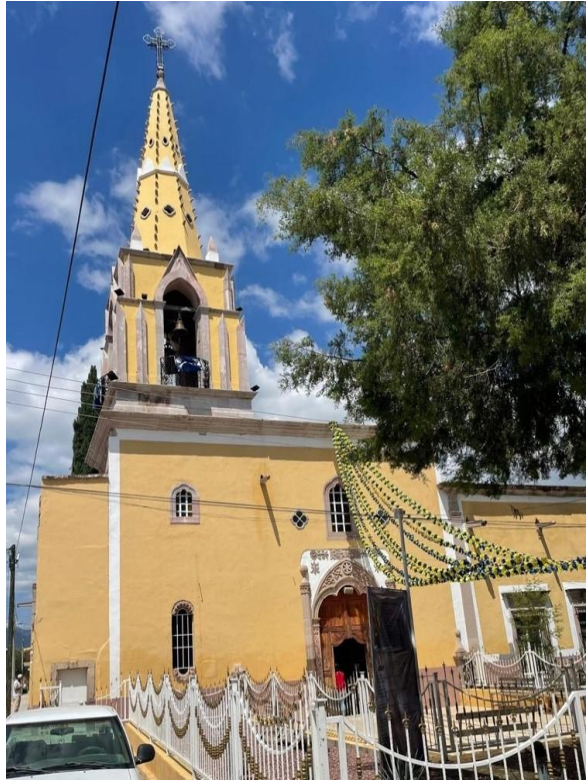
Figura 2. Muestra la portada principal del templo de San Miguel Arcángel.

Fotografía proporcionada por los autores, registro fotográfico realizado en 2024. Ambos templos presentan diferencias formales y estructurales derivadas de su contexto constructivo.

Tabla 6.  
Evaluación correspondiente al muro sur en el templo San Miguel Arcángel. Evaluación realizada entre marzo y mayo de 2024

Determinantes	Escala valorativa				
	Inexistente 0	Presencia - 2.5	Presencia 5	Presencia + 7.5	Invasión 10
Pátinas	25%			1.875	
Grietas y fisuras	5%		0.25		
Erosiones	10%		0.5		
Desprendimientos	5%		0.25		
Eflorescencias	20%			1.5	
Oxidación y corrosión	10%	0.25			
Organismos biológicos	15%		0.75		
Suciedad	10%		0.5		
Factor de conservación actual = 5.9

Tabla 7. Categorización correspondiente al muro sur del templo San Miguel Arcángel. Evaluación realizada entre marzo y mayo de 2024

0	1	2	3	4	5	6	7	8	9	10
	Bueno	Regular +	Regular	Regular -	Malo					
←5.9→

El Factor de Conservación Actual igual a 5.9 no representa una categoría negativa, pero advierte de las mejoras significativas para revertir esta tendencia.

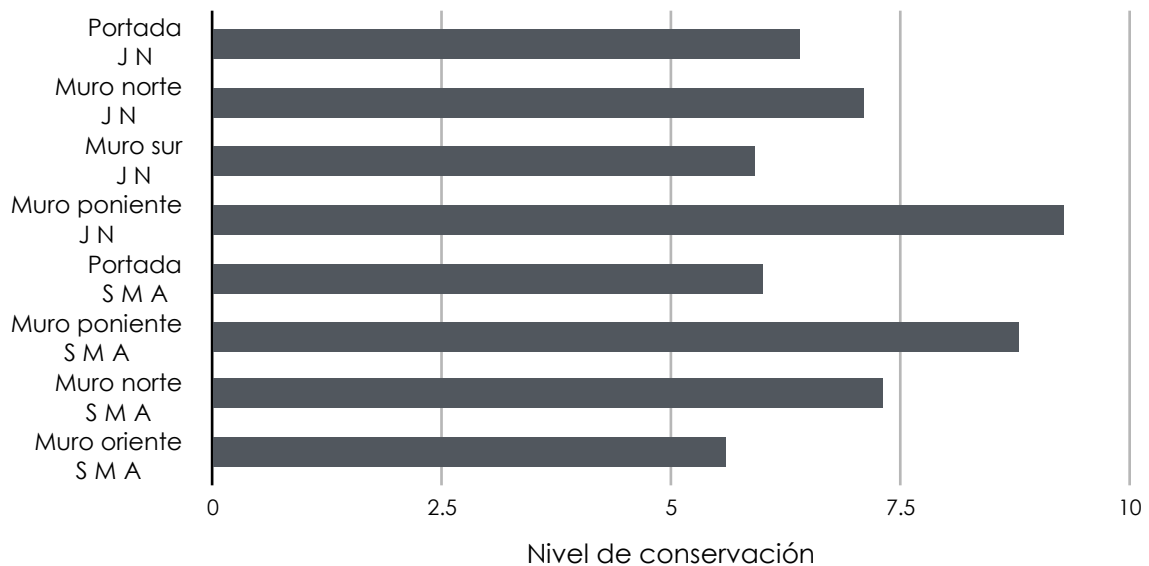
El agrupamiento de información obtenida muestra la variación en conjunto de los factores de conservación actual, en la que se observa que la mayor afectación en ambas edificaciones coincide con la dirección de los escurrimientos hídricos naturales, es decir, de poniente a oriente. De la misma manera, se determina que los muros con una conservación menor en ambas edificaciones, coincidentemente se encuentran al poniente, sugiriendo como diagnóstico: el rumbo de agua subterránea, (ver figura 3).

Figura 3. Muestra la variación en conjunto de los Factores de Conservación Actual, oscila entre regular y malo.

Esta evaluación diagnóstica evidencia la necesidad de implementar medidas preventivas y la magnitud de los daños identificados en ambos templos, manifestando

la inaplazable necesidad de una intervención integral y bien planificada, con énfasis en detener los procesos patológicos causantes de los deterioros y las alteraciones.
