# Falla catastrófica en artroplastia total de cadera

## Presentación de un caso clínico

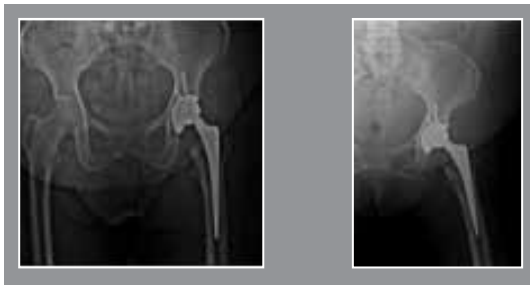
Fig. 1 y 2. Radiografías ap. de pelvis y ap. de cadera izquierda postquirúrgicas inmediatas

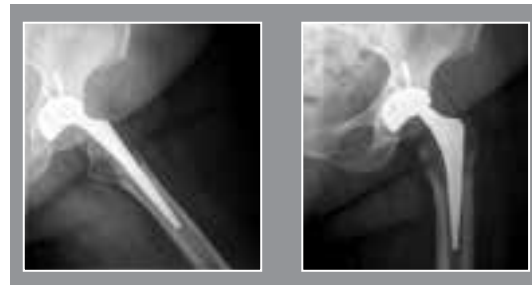
Figs. 3 y 4. Radiografía ap y axial de cadera izquierda se observa excentricidad de cabeza femoral y ascenso de ésta.

A los 9 meses de evolución, la paciente comienza con dolor en cadera izquierda, lo cual le dificulta incorporarse y mantenerse en bipedestación, motivo por el cual acude a urgencias.

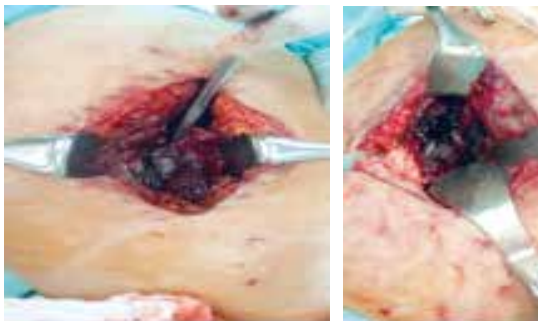
En junio de 2019, se propone y se realiza una revisión de la artroplastia de cadera izquierda, observándose abundante metalosis e infiltración a tejidos blandos. Se decide colocar una prótesis total no cementada Johnson & Johnson.

Figs. 5 y 6. Se observa abundante metalosis e infiltración a tejidos blandos / Figs. 7 y 8. Se observa ruptura del componente acetabular metálico + pérdida de la esfericidad del liner de polietileno.

Dibra y Parvataneni encontraron en su estudio que después del desgaste de polietileno, la cabeza de cromo cobalto puede hacer contacto con la cavidad acetabular de titanio con un eventual desvanecimiento del componente acetabular, así como sucedió en nuestra paciente. El *debris* generado (polietileno y titanio) resulta en una destrucción ósea severa y una impresionante masa llena de líquido en el compartimento anterior del muslo.<sup>3</sup>

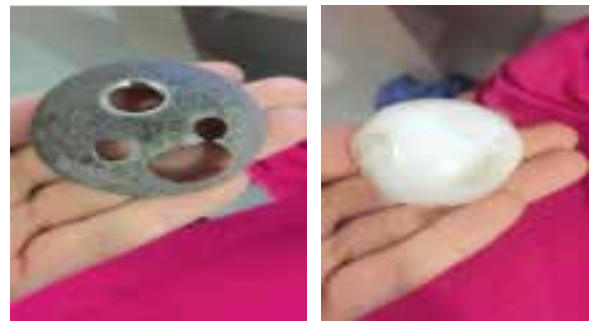
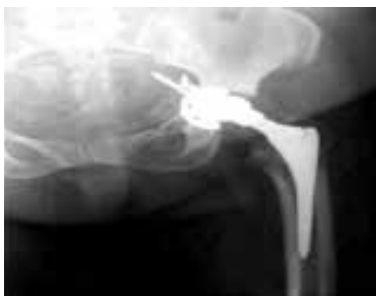
Fig. 9. Se realiza radiografía postquirúrgica de revisión de artroplastia; se observa protrusión acetabular Paprosky III.

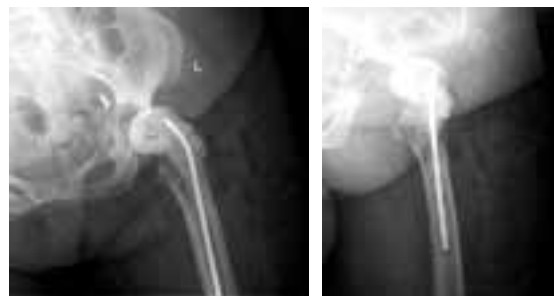
Figs. 10 y 11. Se observan radiografías postquirúrgicas de colocación de espaciador de cemento.

Cinco días después, se le retira el material protésico, se realiza aseo quirúrgico y se coloca espaciador de cemento, se observa aún abundante metalosis infiltrada en el tejido celular subcutáneo y en el músculo, además de pérdida del fondo acetabular de 3x4.

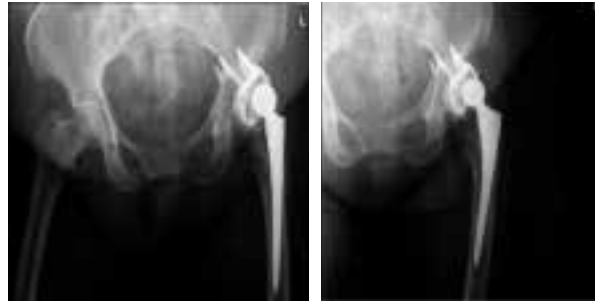
Fig. 12. Radiografía postqx. Inmediata/ Fig.13. Rx a 3 meses de la cirugía.

Cinco meses después, se procede al retiro del espaciador de cemento y se realiza la

artroplastia de revisión de cadera izquierda con injerto autólogo y anillo de reforzamiento tipo Müller, sin complicaciones. En el seguimiento a los 3 meses de la última cirugía, la paciente se encuentra deambulando con apoyo parcial y ayuda de andadera sin dolor.
