## Mar de fondo: Propuesta para mitigar inundaciones en la calle Juan Serrano de la ciudad de Acapulco, Guerrero, México

### Ground swell: Proposal to mitigate flooding on Juan Serrano Street in Acapulco city, Guerrero, Mexico

Jaimes Tenorio, C. I., Guinto Herrera, E. R., & Arroyo Matus, R. (2017). Mar de fondo: Propuesta para mitigar inundaciones en la calle Juan Serrano de la ciudad de Acapulco, Guerrero, México. *Investigación y Ciencia de la Universidad Autónoma de Aguascalientes*, 25(72), 75-81.

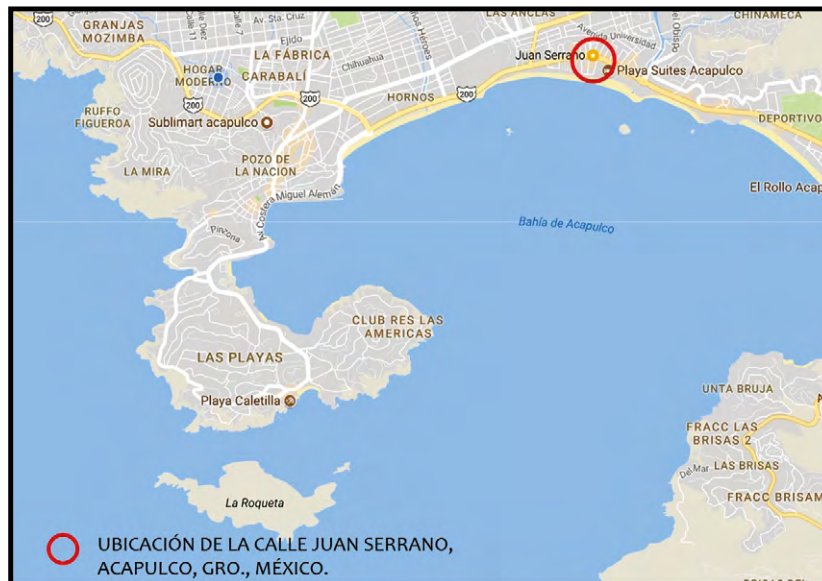
Figura 1. Ubicación de la zona en estudio.  
Imagen modificada de Google Maps 2015.

En la figura 1 se muestra la bahía de Acapulco; el círculo rojo indica la ubicación de la zona en estudio. Las figuras 2 y 3 muestran algunos de los efectos y escenarios que se presentan durante las inundaciones ocasionadas por el mar de fondo en las calles referidas con antelación. En la figura 2 (a) puede observarse una inundación de la calle Juan Serrano debido al fenómeno varias veces mencionado; se observan autobuses y un automóvil atrapados, los cuales se encontraban estacionados sobre esta vialidad antes del evento. En la figura 2 (b) se observa otra inundación de la misma calle, donde el mar salió a unos 200 m desde la pleamar; al fondo de la imagen puede verse parte de la bahía de Acapulco. En la figura 3 se muestra una inundación en la Av. Costera Miguel Alemán; en ella pueden

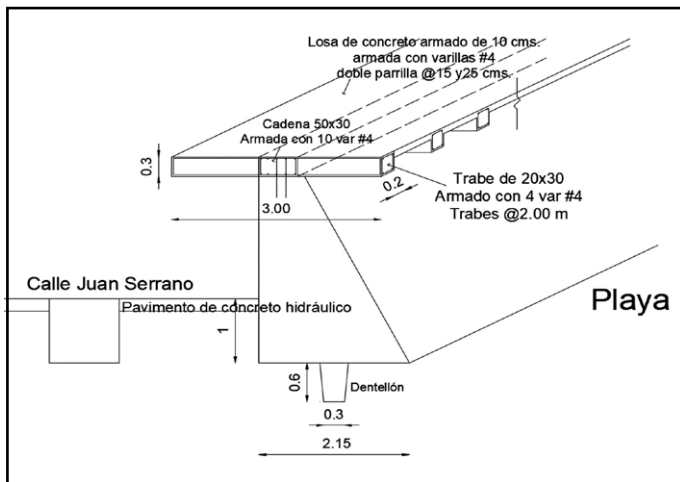
Figura 8. Estructura de la terraza.  
Elaboración propia.

mirador y que unirá las banquetas de los hoteles Playa Suites y Emporio; la losa quedará apoyada sobre el muro de contención con un ancho de 3.00 m y de largo 12.55 m, siendo este el mismo ancho de la calle Juan Serrano. La losa estará empotrada a la corona del muro, con el armado a 0.60 m de profundidad; estará soportada por traveses cada 2.00 m y una cadena principal del mismo ancho de la corona del muro (figura 8).
